„Würdevolle Bestattung ist nicht mehr möglich“

KIRCHE An der Friedhofskapelle Westerholt besteht dringender Handlungsbedarf – Kirchenvertreter setzen auf Arbeitskreis

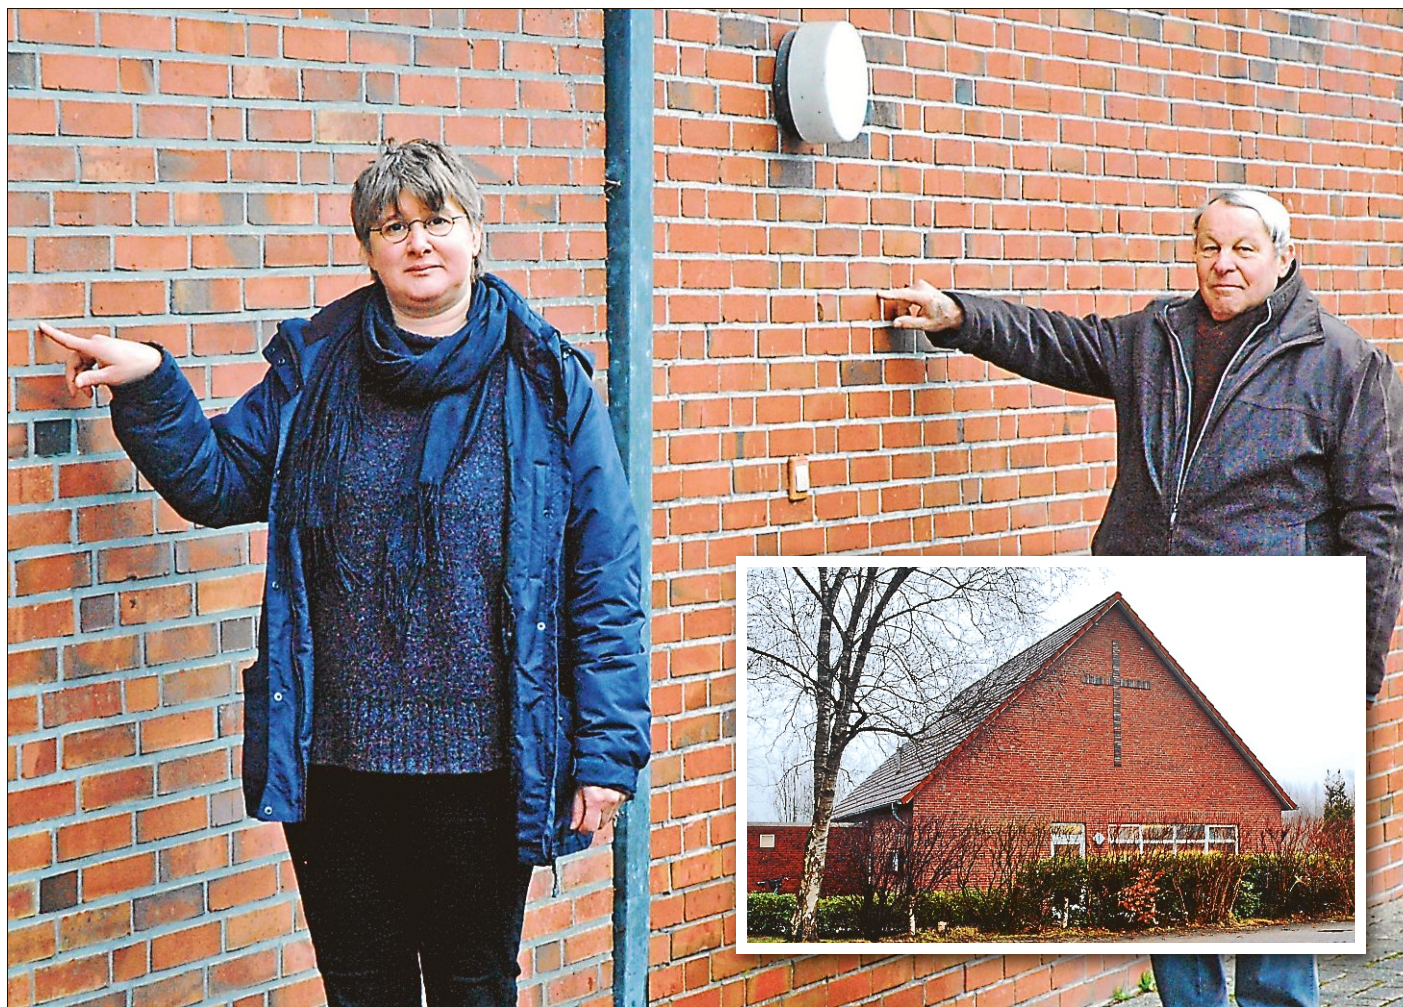
Sorgen macht den Kirchenvertretern vor allem die Neigung des 1992 errichteten Anbaus.

Pastorin Astrid Jürgena und Johannes Wurpts zeigen an der Seitenfassade des Kapellengebäudes, wie stark das Fugenbild voneinander abweicht. **Kleines Bild oben:** Das Absenken des Hauses verursacht in der Mitte große Spalten. Die einfach verglasten Fenster unterhalb des Daches sind Kältebrücken. **Kleines Bild unten:** In der Fassade liegen aufgrund der Spannung zum Teil die Klinkersteine nicht mehr aneinander.

Große Sorgen macht aus Sicht der Verantwortlichen der Anbau der Friedhofskapelle. Der 1992 errichtete Teil hat sich zur Straße hin abgesetzt. „Wenn man so am Gebäude entlanggeht, könnte man denken: ‚Das ist ja noch gut in Schuss‘“, erklärt Johannes Wurpts. „Der Giebel neigt jedoch zwischen zwölf und 14 Zentimeter zur Straße rüber.“

Wer genau hinschaut, kann das Ausmaß des Absetzens mit dem bloßen Auge erkennen: Die Fassade weist ein verschobenes Fugenbild auf. In der Gebäudemitte haben sich durch die Neigung an beiden Seiten des Regenablaufs tiefe Spalten aufgetan. Die Klinker auf der anderen Seite des Hauses liegen zum Teil nicht mehr an beziehungsweise aufeinander, der Putz bröckelt heraus.

Der Kapellenanbau ruhe nicht auf einem normalen durchgehenden Fundament, sondern sei auf Brunnenringen gelagert, erläutert Johannes Wurpts. „Das ist ein nicht zu behobender Schaden“,

macht der Baubeauftragte deutlich. Das sei der Hauptpunkt, der vorrangig angegangen werden müsse. Der neuralgische Punkt Sorge an etlichen Stellen innerhalb des Kapellengebäudes für Schäden am Fußboden, Balken, Fenstern und Türen. Wie sich die Neigung in der nahen Zukunft auswirkt, darüber mag der Baubeauftragte Johannes Wurpts nicht spekulieren.
